# Une éolienn e perd ses pales

**Le mercredi 22 décembre 2004, en fin de matinée, une des 23 éoliennes du parc éolien de Montjoyer s'est désintégrée suite à une avarie technique... Retour sur cet incident et sur les mesures de sécurité à respecter.**

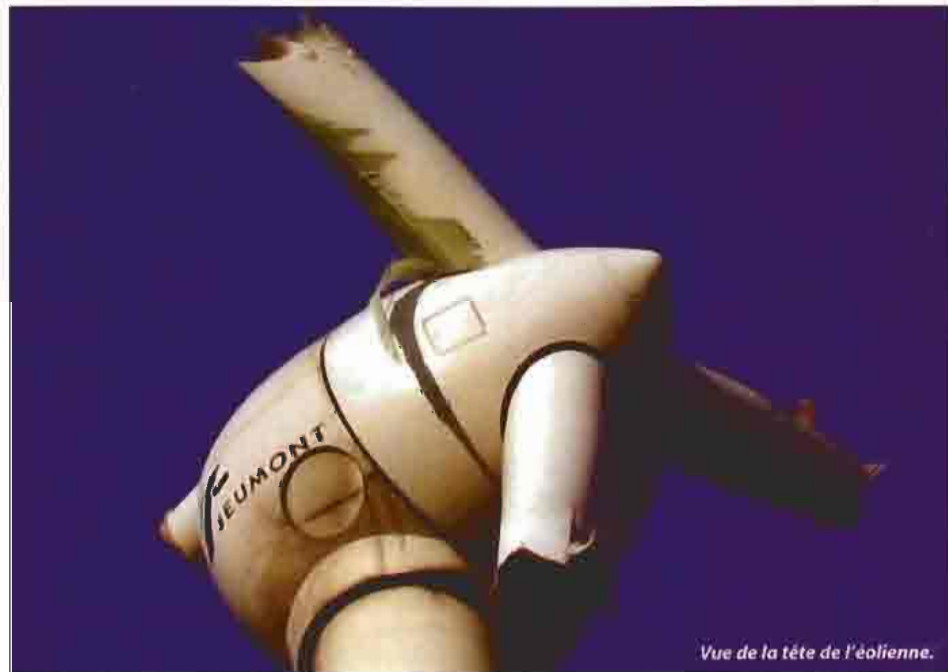
Vue de la tête de l'éolienne.

Pendant le transit, l'officier de garde confirme qu'une fumée est bien visible et s'échappe de la tête de l'éolienne. A leur arrivée sur les lieux, les secours constatent que les trois pales de l'éolienne n° 11 se sont brisées. Deux sont tombées au sol, totalement désintégrées, alors que la troisième, cassée, est pendante. Après une rapide reconnaissance avec un technicien présent sur le site pour des opérations de maintenance, il semblerait que le dispositif de freinage de l'éolienne, qui permet de maîtriser sa vitesse et notamment de la stopper en cas de vent violent, n'ait pas fonctionné et que l'éolienne se soit alors emballée jusqu'à la rupture mécanique des pales.

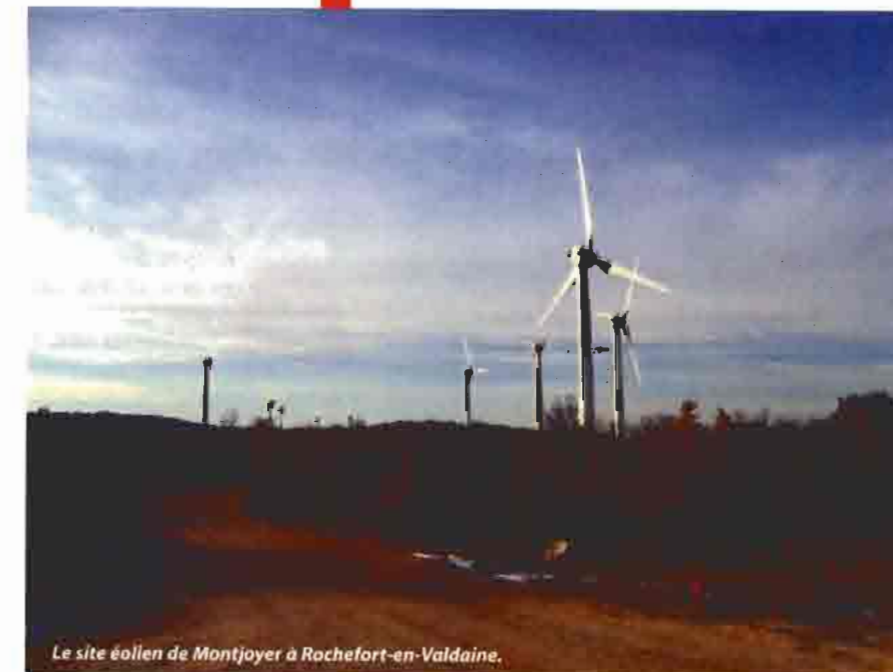
Le site éolien de Montjoyer à Rochefort-en-Valdaine.
